# Biotopkarteringar i Nissans avrinningsområde

Del 2: Karteringar i Hallands och Jönköpings län  
2022

## **Biotopkarteringar i Nissans avrinningsområde, Del 2**

Rapportdatum: 2022-10-14  
Version: 1.1 (2022-11-14)  
Projektnummer: 4303

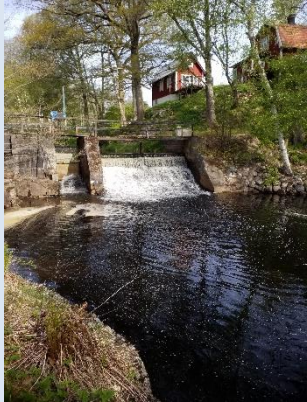
1 - Damm	2 - Damm	3 - Damm

<p>Mellan delsträcka 1 och 2</p> <p>Definitivt hinder för öring och mört</p>	<p>Mellan delsträcka 3 och 4</p> <p>Definitivt hinder för öring och mört</p>	<p>Mellan delsträcka 8 och 9</p> <p>Inget hinder för öring, definitivt för mört, fiskväg finns</p>

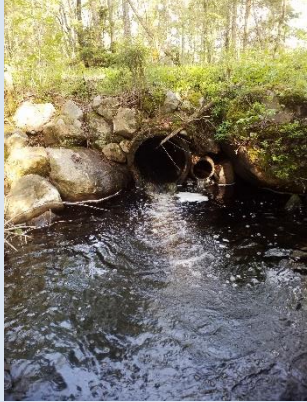
1 - Trumma	2 - Damm	3 – Naturligt vandringshinder

<p data-bbox="338 1077 544 1107">På delsträcka 27</p> <p data-bbox="230 1137 651 1168">Partiellt hinder för öring och mört</p>

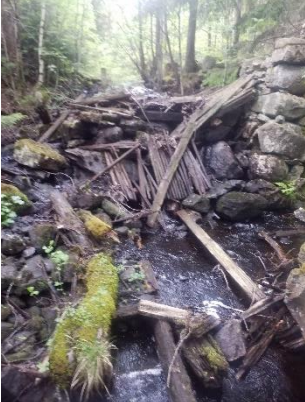
<p data-bbox="844 1077 1050 1107">På delsträcka 31</p> <p data-bbox="725 1137 1167 1168">Definitivt hinder för öring och mört</p>

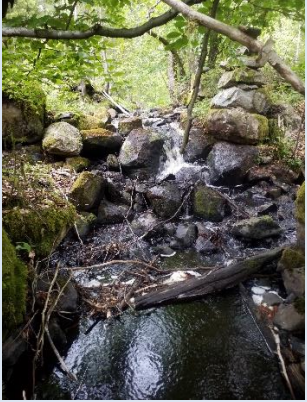
<p data-bbox="1350 1077 1556 1107">På delsträcka 33</p> <p data-bbox="1218 1137 1688 1200">Partiellt hinder för öring, definitivt för mört</p>

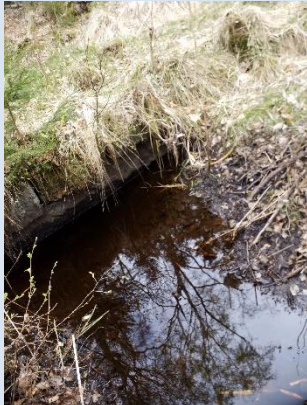
<p data-bbox="1126 1086 1525 1214">Mellan delsträcka 52 och 53 Partiellt hinder för öring, defini- tivt för mört</p>

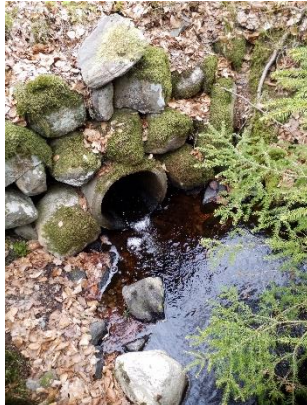
<p data-bbox="1581 1086 1980 1182">Mellan delsträcka 54 och 55 Partiellt hinder för öring och mört</p>

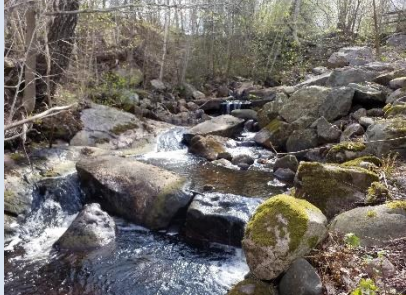
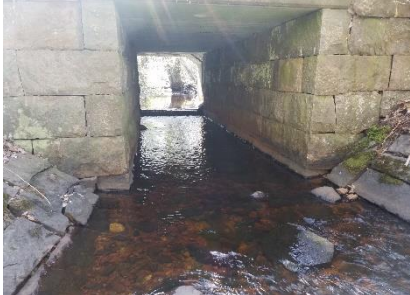
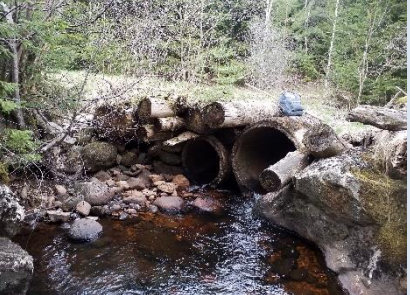
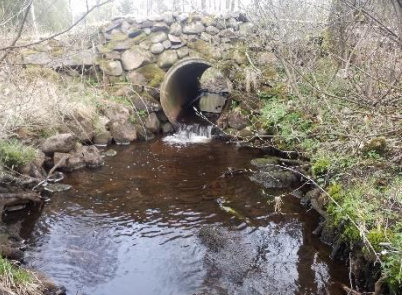
1 – Övrigt hinder	2 - Vägpassage	3 – Trumma	4 - Trumma

<p>Mellan delsträcka 5 och 6</p> <p>Definitivt hinder för mört, laxtrappa finns</p>	<p>Mellan delsträcka 8 och 9</p> <p>Partiellt hinder för öring och mört</p>	<p>Mellan delsträcka 19 och 20</p> <p>Partiellt hinder för öring, definitivt för mört</p>	<p>Mellan delsträcka 34 och 35</p> <p>Partiellt hinder för öring, definitivt för mört</p>

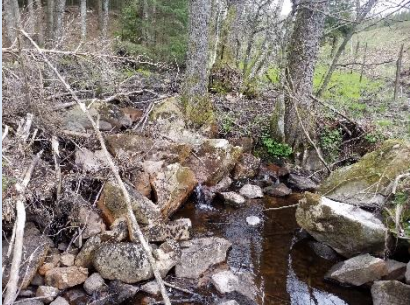
5 – Övrigt hinder	6 – Övrigt hinder	7 - Trumma

<p data-bbox="421 869 770 901">Mellan delsträcka 42 och 43</p> <p data-bbox="356 930 835 994">Partiellt hinder för öring, definitivt för mört</p>

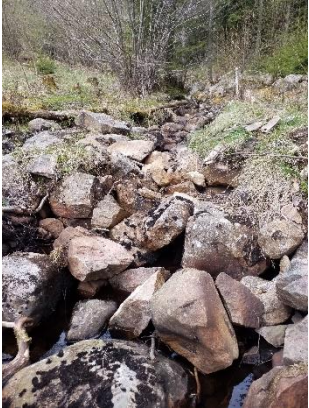
<p data-bbox="925 869 1283 901">Mellan delsträcka 44 och 45</p> <p data-bbox="864 930 1339 994">Partiellt hinder för öring, definitivt för mört</p>

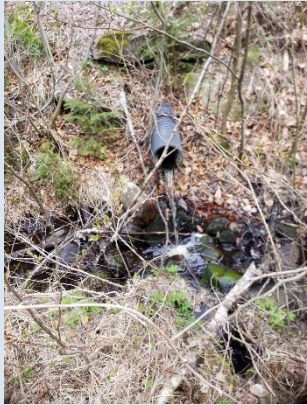
<p data-bbox="1429 869 1787 901">Mellan delsträcka 48 och 49</p> <p data-bbox="1386 930 1830 962">Definitivt hinder för öring och mört</p>

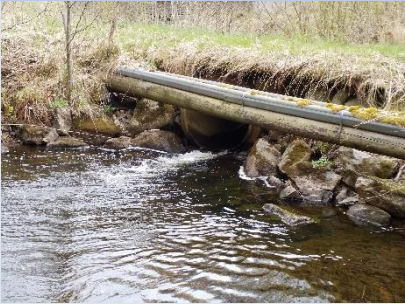
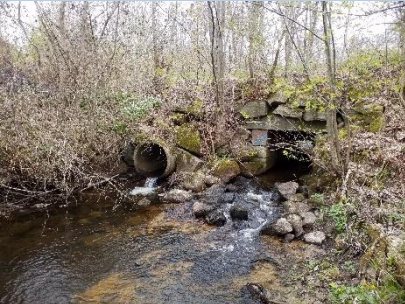
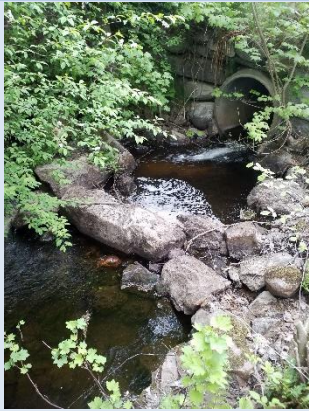
1 - Trumma	2 – Vägpassage	3 – Vägpassage

<p>Mellan delsträcka 2 och 3</p> <p>Partiellt hinder för öring, definitivt för mört</p>	<p>Mellan delsträcka 6 och 7</p> <p>Partiellt hinder för öring, definitivt för mört</p>	<p>Mellan delsträcka 12 och 13</p> <p>Partiellt hinder för öring, definitivt för mört</p>

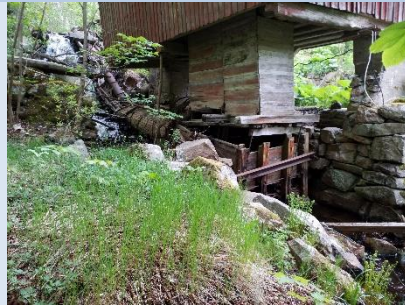
4 - Damm

Mellan delsträcka 15 och 16

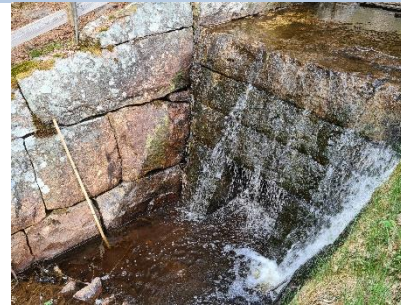
5 - Damm

Avslutar delsträcka 21
