Biotopkarteringar i Nissans avrinningsområde

Del 2: Karteringar i Hallands och Jönköpings län
2023

2023-11-27

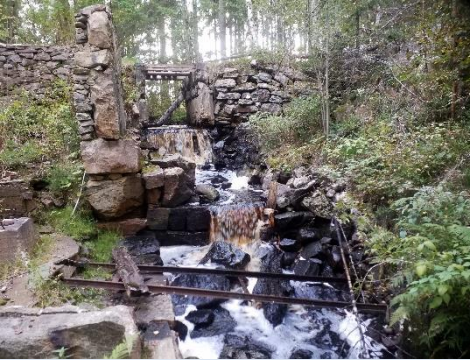
1 - Trumma	2 - Trumma	3 – Övrigt hinder

Tre vandringshinder observerades under karteringen, två utgjordes av vägtrummor och den tredje av en äldre kvarn/såg. Det andra vandringshindret sett nedströmsifrån, en vägtrumma, bedömdes vara ett partiellt hinder för både stark- och svagsimmande fiskarter. Övriga två bedömdes däremot utgöra definitiva vandringshinder för båda grupper (Tabell 7). Fem vägar noterades korsa vattendraget, varav tre inte bedömdes påverka konnektiviteten eller organismers möjligheter att röra sig upp- och nedströms i vattendraget.

Mellan delsträcka 4 och 5 Definitivt hinder för öring och mört	Mellan delsträcka 5 och 6 Partiellt hinder för öring och mört	Mellan delsträcka 14 och 15 Definitivt hinder för öring och mört

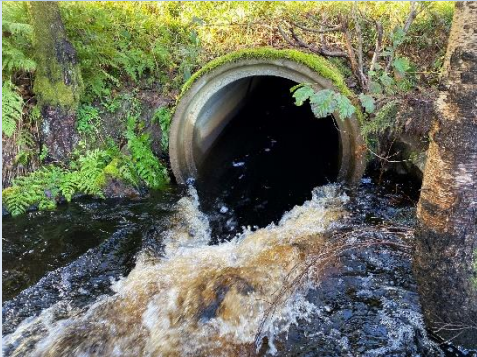
<p>Mellan delsträcka 3 och 4</p> <p>Inget hinder för öring, partiellt för mört</p>	<p>Mellan delsträcka 4 och 5</p> <p>Partiellt hinder för öring, definitivt för mört</p>	<p>Mellan delsträcka 5 och 6</p> <p>Partiellt hinder för öring, definitivt för mört</p>

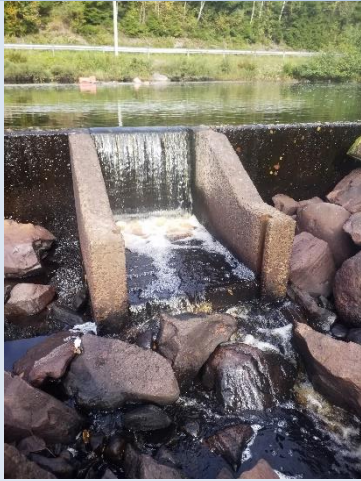
1 - Damm

Mellan delsträcka 10 och 11
Definitivt hinder för öring och mört

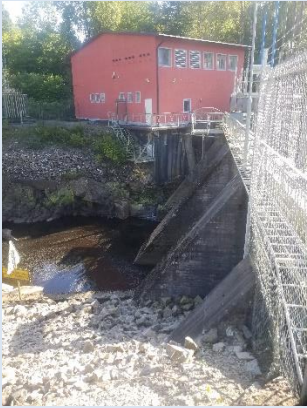
1 - Damm	2 - Damm

<p data-bbox="397 1249 719 1281">Mellan delsträcka 4 och 5</p> <p data-bbox="336 1308 780 1339">Definitivt hinder för öring och mört</p>	  <p data-bbox="967 1249 1166 1281">På delsträcka 11</p> <p data-bbox="836 1308 1297 1375">Antas vara definitivt hinder för öring och mört</p>

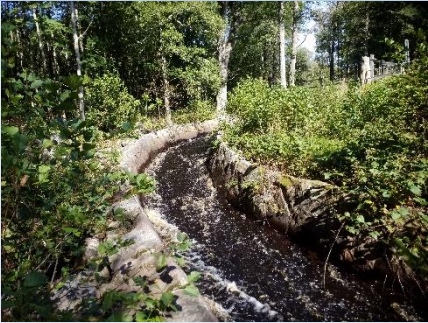
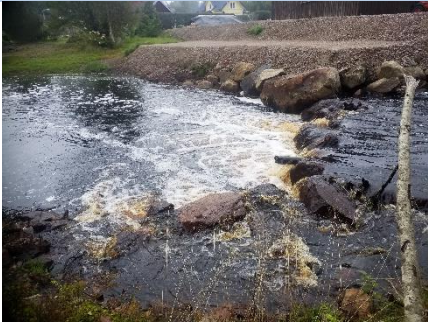
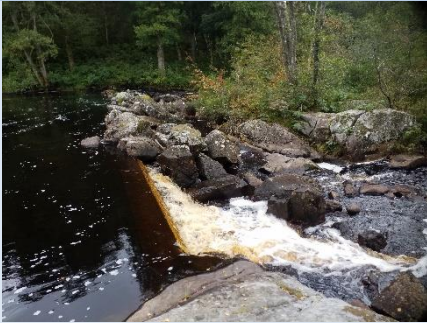
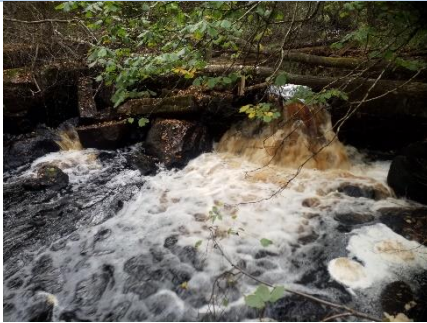
1 – Övrigt hinder	2 – Övrigt hinder	3 – Damm	4 - Damm

Mellan delsträcka 1 och 2 Partiellt hinder för öring, definitivt för mört	Mellan delsträcka 7 och 8 Inget hinder för öring, definitivt för mört	Mellan delsträcka 10 och 11 Definitivt hinder för öring och mört	Mellan delsträcka 23 och 24 Definitivt hinder för öring och mört

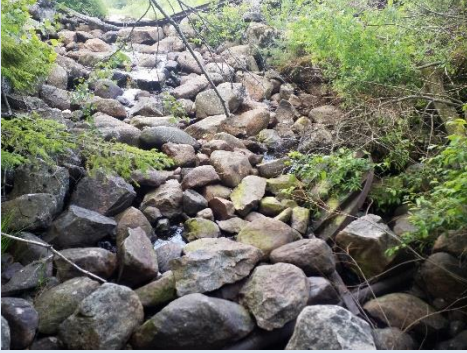
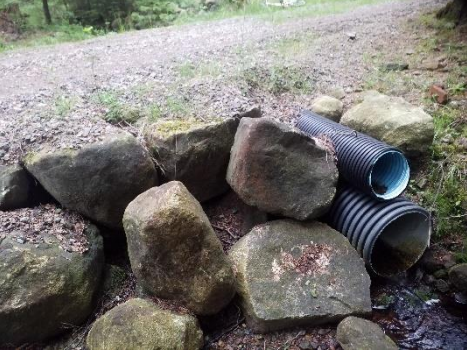
1 – Övrigt hinder	2 - Trumma

<p>Mellan delsträcka 14 och 15</p> <p>Inget hinder för öring, definitivt för mört</p>	<p>Mellan delsträcka 22 och 23</p> <p>Definitivt hinder för öring och mört</p>

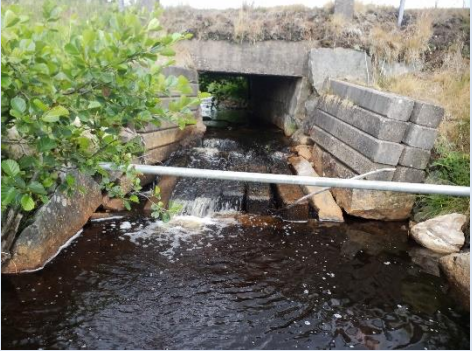
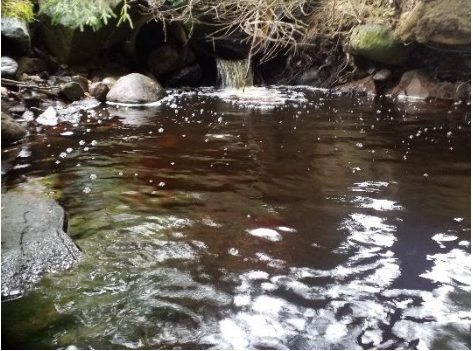
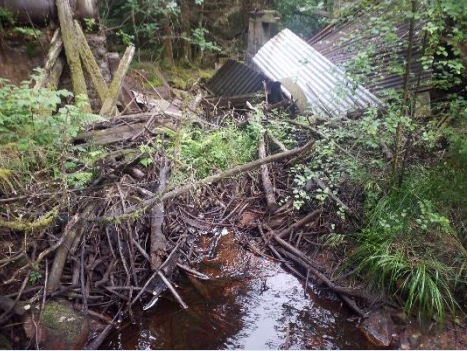
1 - Vägpassage	2 - Trumma	3 – Övrigt hinder

<p>Mellan delsträcka 1 och 2</p> <p>Definitivt hinder för öring och mört</p>	<p>Mellan delsträcka 3 och 4</p> <p>Definitivt hinder för öring och mört</p>	<p>Mellan delsträcka 4 och 5</p> <p>Definitivt hinder för öring och mört</p>

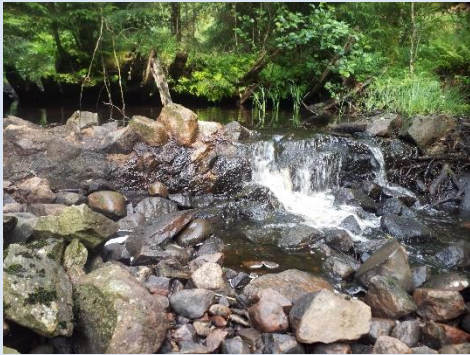
4 - Damm

Mellan delsträcka 5 och 6

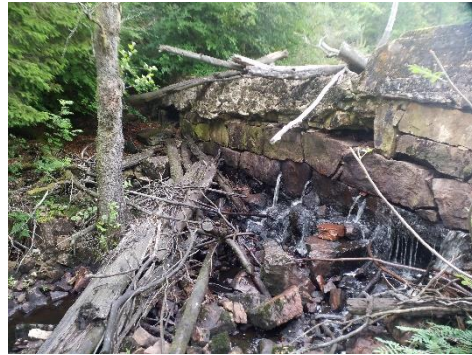
5 - Damm

Mellan delsträcka 6 och 7

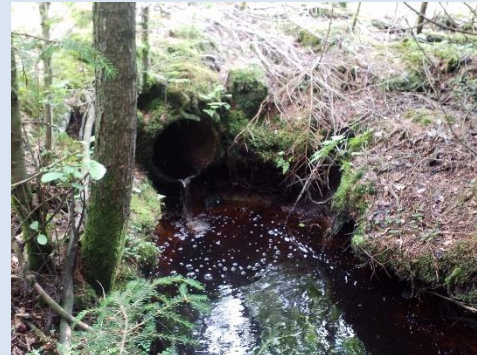
6 - Trumma

Mellan delsträcka 14 och 15
