# Biotopkarteringar i Nissans avrinningsområde

Del 2: Karteringar i Hallands och Jönköpings län  
2022

## **Biotopkarteringar i Nissans avrinningsområde, Del 2**

Rapportdatum: 2022-10-14  
Version: 1.1 (2022-11-14)  
Projektnummer: 4303

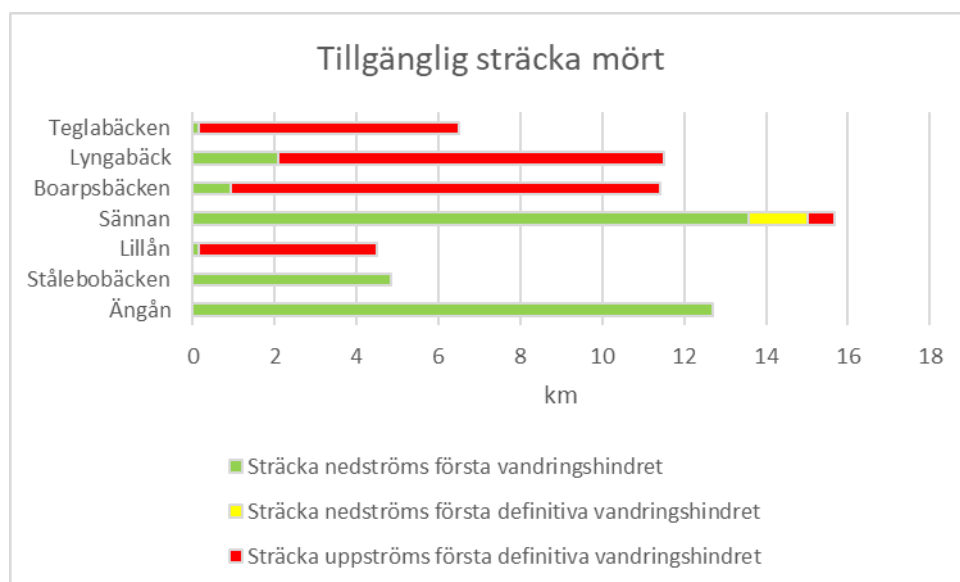
Vandringshindrens placering i vattendraget avgör hur stor andel av vattendragssträckan som är tillgänglig för vandrande fisk. I Teglabäcken och Lillån noterades definitiva vandringshinder för mört nära mynningen i Nissan (Figur 4), vilket innebär att svagsimmande arter inte kan nå resterande delar från Nissan.

Figur 4. Tillgängliga sträckor för svagsimmande fiskarter utifrån förekomsten av partiella och definitiva vandringshinder. Gröna sträckor kan nås, gula sträckor kan nås vid gynnsamma förhållanden, röda sträckor kan inte nås.

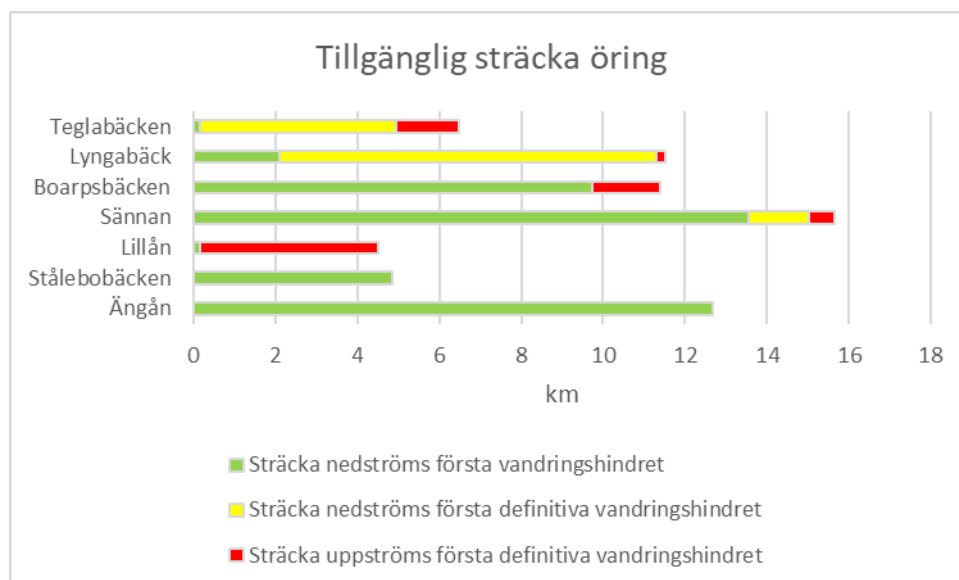
Starksimmande vandrande fiskarter som öring kan generellt nå en större andel av vattendragen eftersom de kan forcera svårare hinder. I Lyngabäck noterades det enda definitiva vandringshindret för öring ett par hundra meter från sträckans slut. Vid ogynnsamma förhållanden kan starksimmande fisk som vandrat från Nissan dock bara nå de nedersta två kilometrarna av Lyngabäck (Figur 5).

Figur 5. Tillgängliga sträckor för starksimmande fiskarter utifrån förekomsten av partiella och definitiva vandringshinder. Gröna sträckor kan nås, gula sträckor kan nås vid gynnsamma förhållanden, röda sträckor kan inte nås.

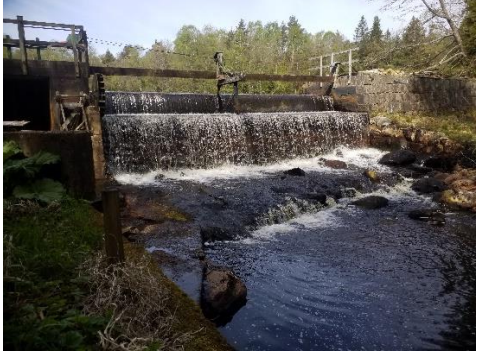
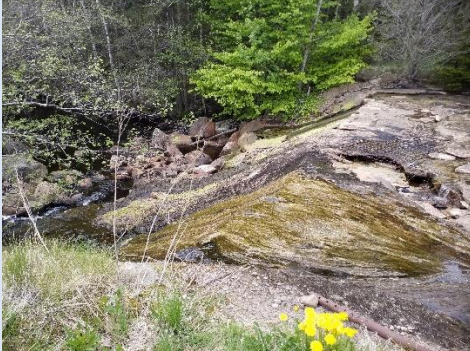
Tabell 17. Vandringshinder i Lillån

1 - Damm	2 - Damm	3 - Damm

<p>Mellan delsträcka 1 och 2</p> <p>Definitivt hinder för öring och mört</p>	<p>Mellan delsträcka 3 och 4</p> <p>Definitivt hinder för öring och mört</p>	<p>Mellan delsträcka 8 och 9</p> <p>Inget hinder för öring, definitivt för mört, fiskväg finns</p>

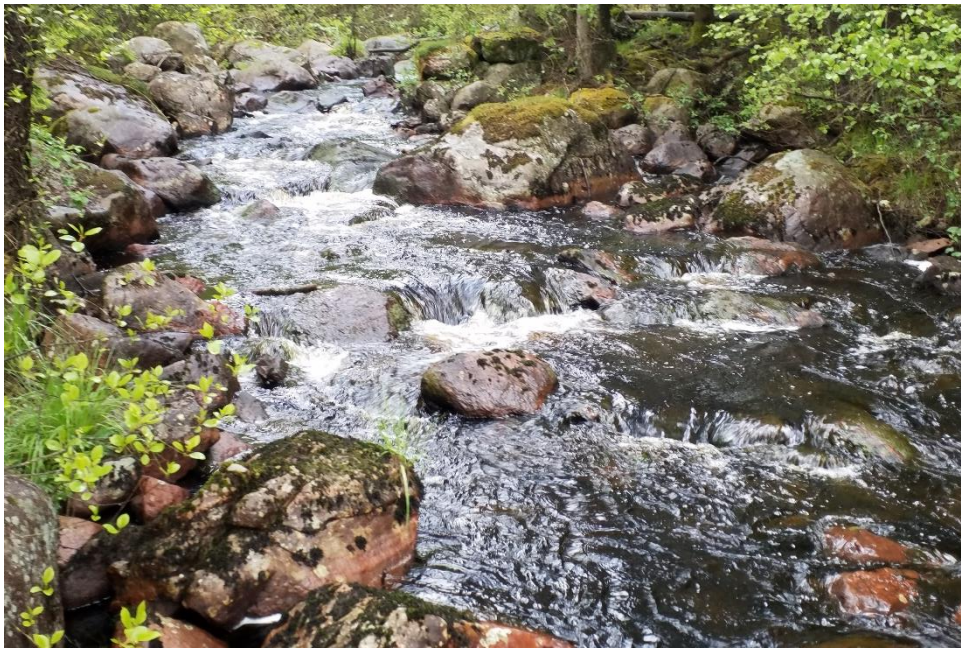
Figur 19. Delsträcka 14 i Sännan, som bedömdes ha god tillgång till ståndplatser för större öring

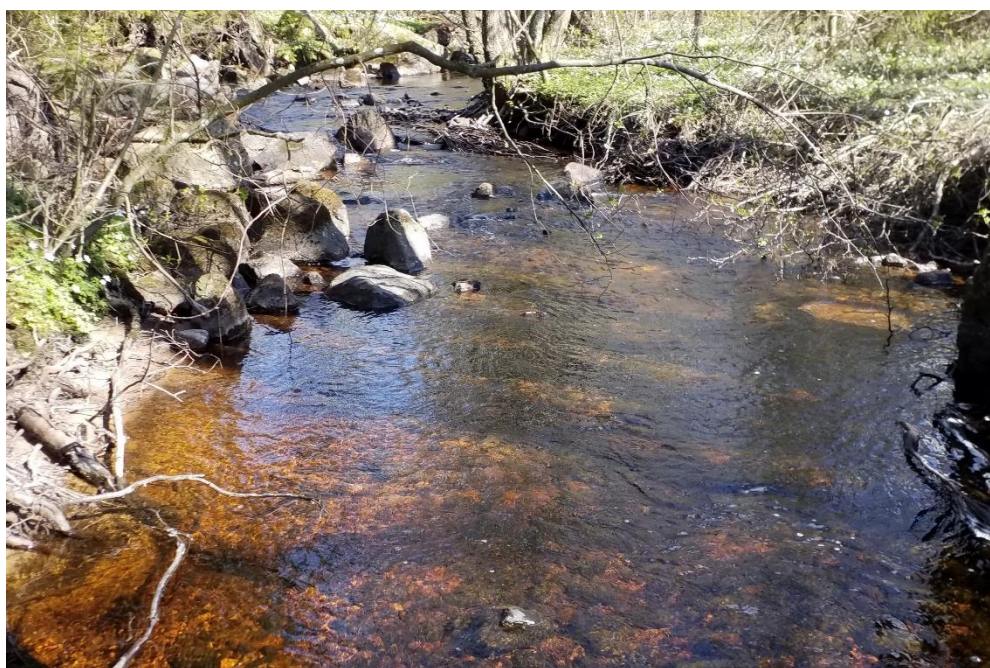
Vattendraget har däremot bedömts vara lämpligt för strömlevande fiskar, som öring och lax, i relativt stor utsträckning jämfört med andra vattendrag i detta projekt (Tabell 31). Öring observerades också på flera delsträckor vid biotopkarteringen. Även på nedströms delar, där Boarpsbäcken rensats och rätats, har den ökade erosionen ibland medfört att finare sediment sköljts bort från botten, vilket blottat ett grövre bottensubstrat, som kan vara lämpligt lekgrus för laxfisk. De försiktigt rensade sträckorna från delsträcka 13 har bedömts utgöra mycket goda uppväxtområden och ståndplatser för större fisk, medan delsträckorna nedströms har bättre förutsättningar för lek (Figur 24). Generellt är förutsättningarna för öring bättre på nedre halvan av Boarpsbäcken än på den övre (Tabell 30).

Figur 24. Delsträcka 11 i Boarpsbäcken, som bedömdes ha goda lek- och uppväxtområden för öring

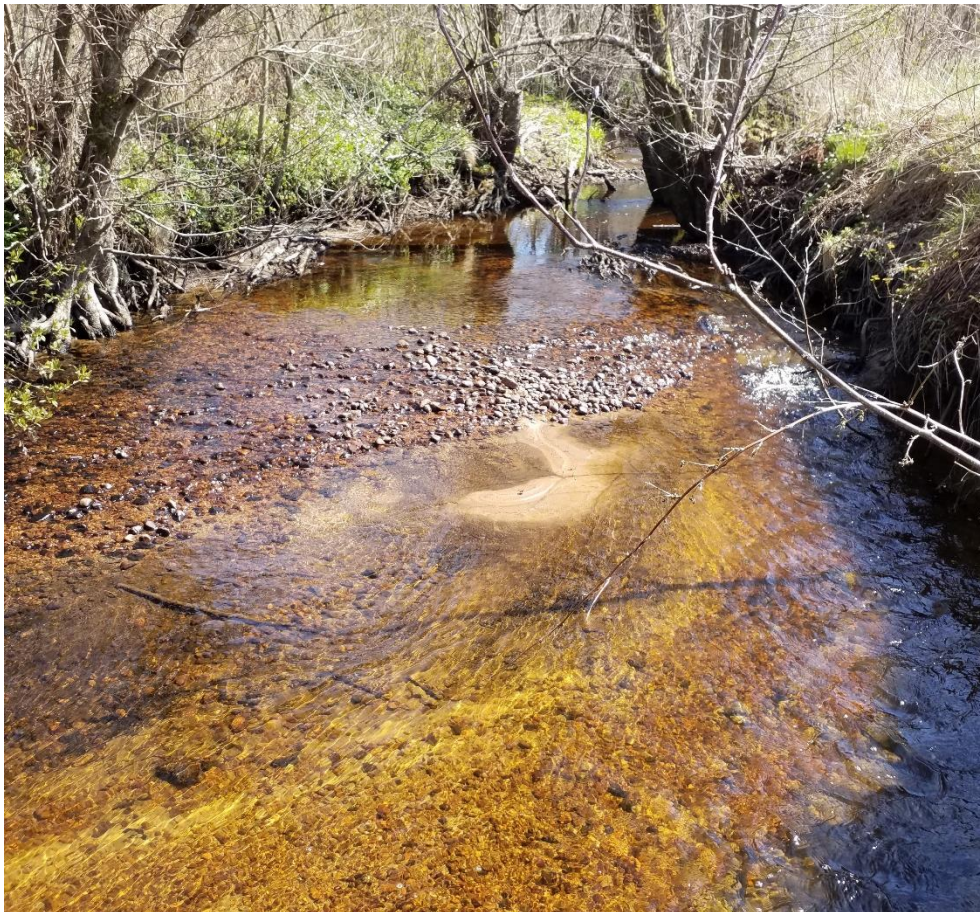
På de nedre 4,5 kilometrarna av Lyngabäck har vattendraget bedömts ha relativt goda förutsättningar för laxfisk (se Tabell 36 och Tabell 37). Särskilt delsträcka 2 har bedömts ha goda till mycket goda förutsättningar för både lek, uppväxt och ståndplatser för öring (Figur 29). Lämpliga strömförhållanden, bottensubstrat och god tillgång på död ved gör att detta kan vara mycket lämpliga miljöer för fisken. Längre uppströms blir dock förhållandena sämre, och på de översta 4,5 kilometrarna har möjligheterna till öringlek bedömts som dåliga, liksom även uppväxt- samt tillgång till ståndplatser för vuxen fisk.

Figur 29. Delsträcka 2 i Lyngabäck, som bedömdes ha goda förutsättningar för öringens lek och uppväxt, men även för vuxna fiskar

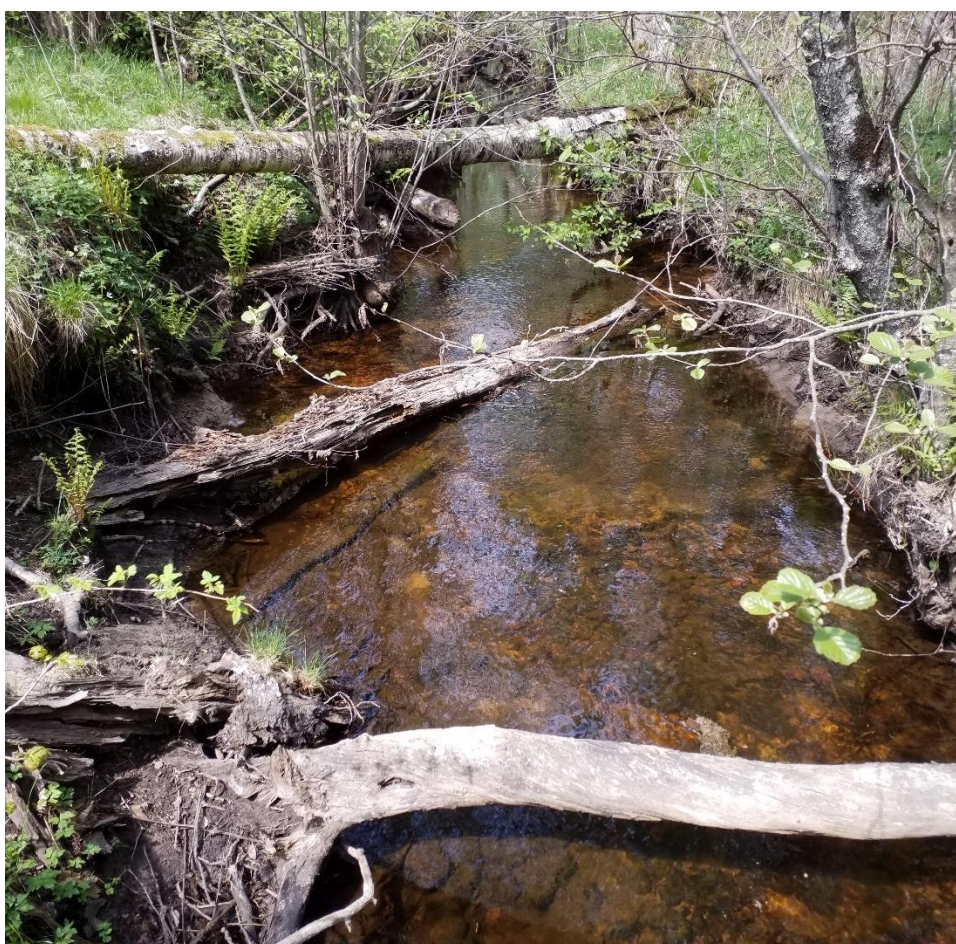
Teglabäcken har i allmänhet bedömts ha tämligen till mycket goda förutsättningar för både öringens lek och uppväxt, samt ståndplatser för vuxen fisk (Tabell 42 och Tabell 43). Förutsättningarna är särskilt goda från delsträcka 9 och uppåt (Figur 33), medan sträckorna nedströms har blygsammare möjligheter, med lägre lutning och finkornigare sediment. Ett över 4 km långt område lämpligt för öringens uppväxt börjar på delsträcka 10, där lämpliga strömhastigheter, bottensubstrat och tillgång till död ved ger fiskyngel goda möjligheter till att hitta föda och söka skydd. Sträckan delas dock i två delar av det definitiva vandringshinder som ligger mellan delsträcka 15 och 16, och bara den nedströms halvan är därmed tillgänglig för vandrande laxfisk.

Figur 33. Delsträcka 10 i Teglabäcken, som bedömdes ha god tillgång till lek- och uppväxtområden för öring.
