Biotopkarteringar i Nissans avrinningsområde

Del 2: Karteringar i Hallands och Jönköpings län
2023

2023-11-27

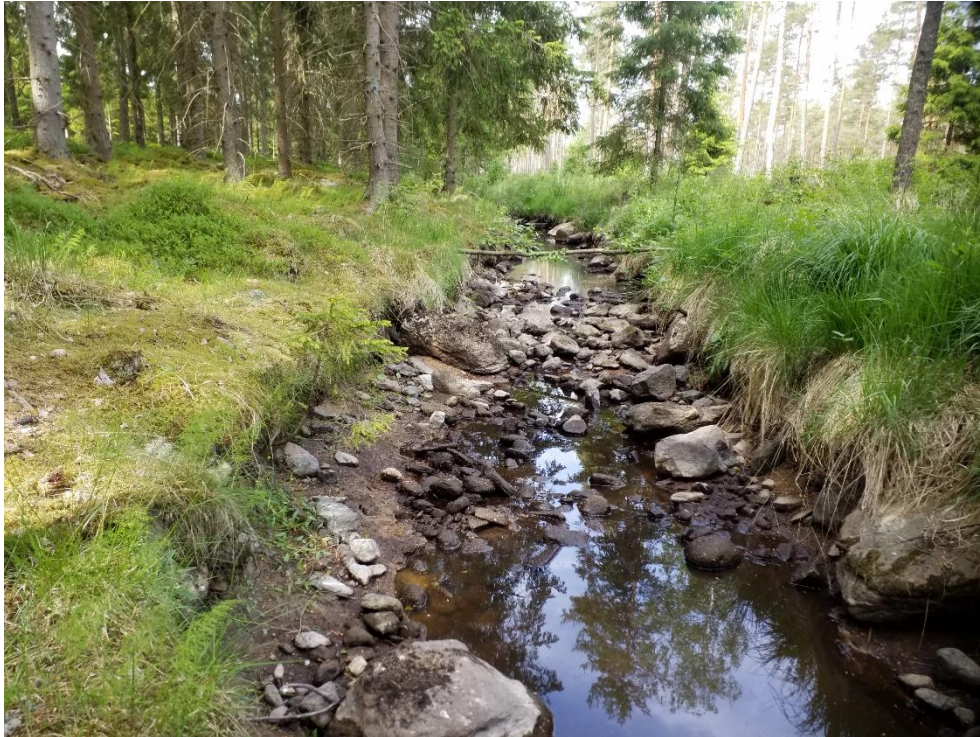
Figur 6. Ängån, delsträcka 8.

Delsträckorna 1 till 7 klassificerades samtliga som *Fö* (*överfördjupad sträcka*), där tidigare sträckor i torv och finare sediment grävts om till diken som inte längre har kontakt med omkringliggande svämområden. Längre uppströms varvas liknande låglutande överfördjupade delsträckor med kortare strömsträckor av typen *Bx* (*Branta sträckor med sten och block*). Bland dessa finns också enstaka delsträckor i torv (*Tt*) som inte betecknades som överfördjupade.

Från delsträcka 1 till och med delsträcka 7 bedömdes Ängån i princip sakna värde som biotop för öring. Längre uppströms erbjuder vattendraget möjlighet, om än begränsad, för tillhåll av vuxna och uppväxt av juvenila öringar. Bara på delsträcka 8, uppströms flera vandringshinder, bedömdes lek vara möjlig för fisken.

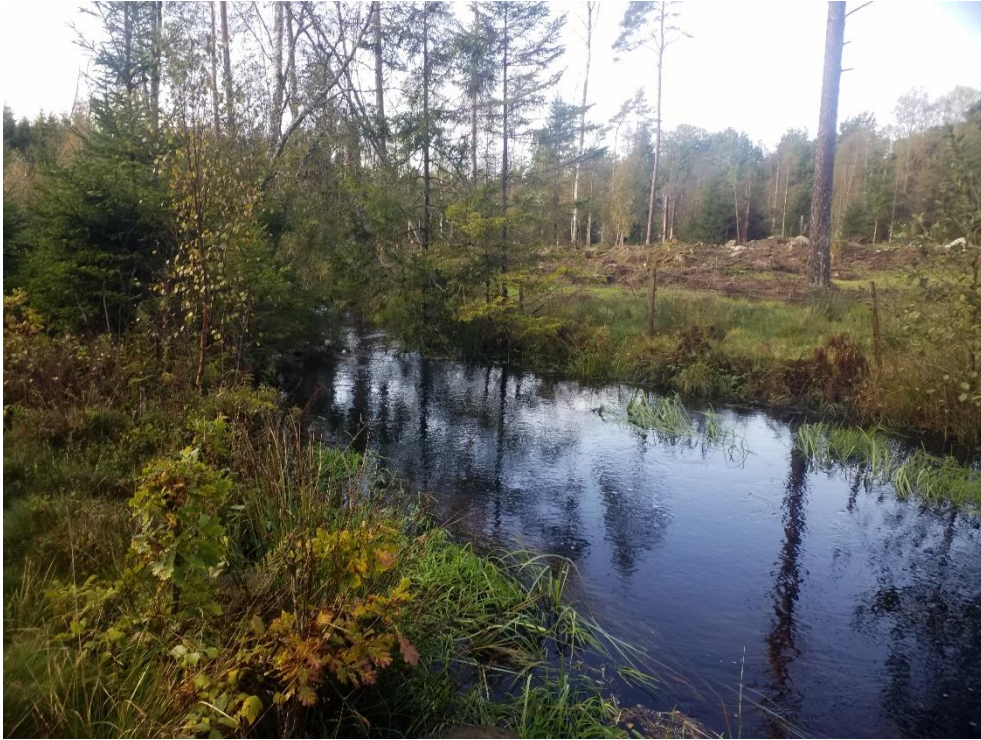
Figur 9 Bäckåsabäcken, delsträcka 3.

Delsträcka 1 och 2 klassificerades som *Tt (sträcka i torv)*, där den första utgjordes av en typisk sträcka genom blöt myrmark, och den andra av trädbevuxen torvmark. Därefter följde fyra sträckor i grundtyp B: *Branta vattendrag med sten och turbulent flöde* (Figur 11), som rinner genom skogsbevuxna omgivningar. På flera av dessa delsträckor rinner vattnet i flera olika fåror, och delsträcka 5 avdelades som kvillområde.

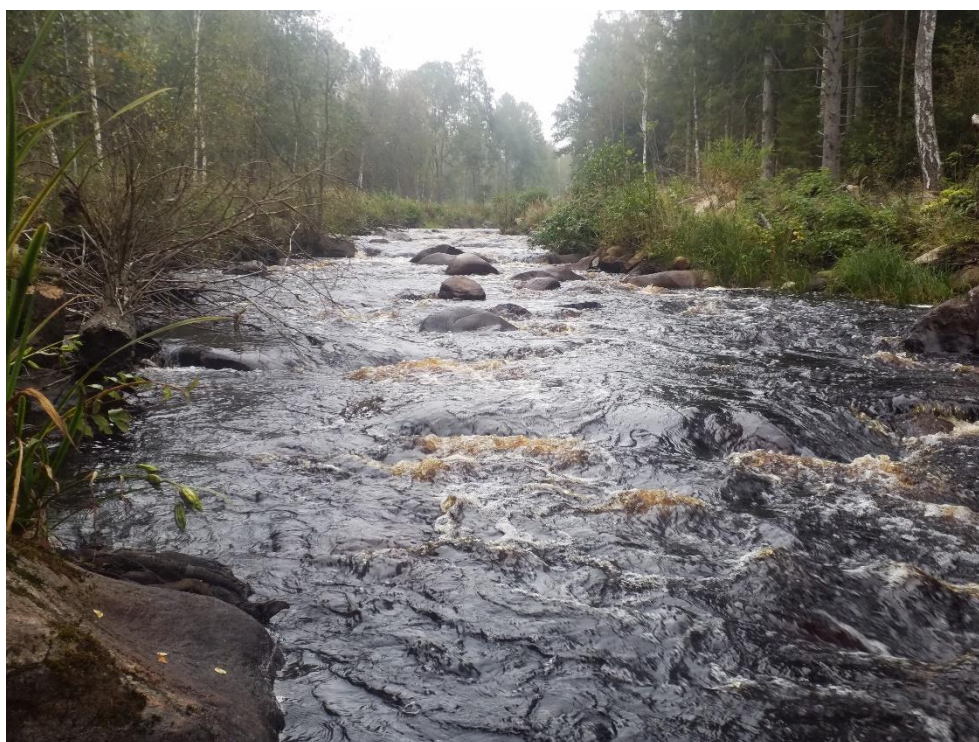
Figur 26. Delsträcka 7 i Klubbån, som bedömdes ha goda förutsättningar för juvenil och vuxen öring.

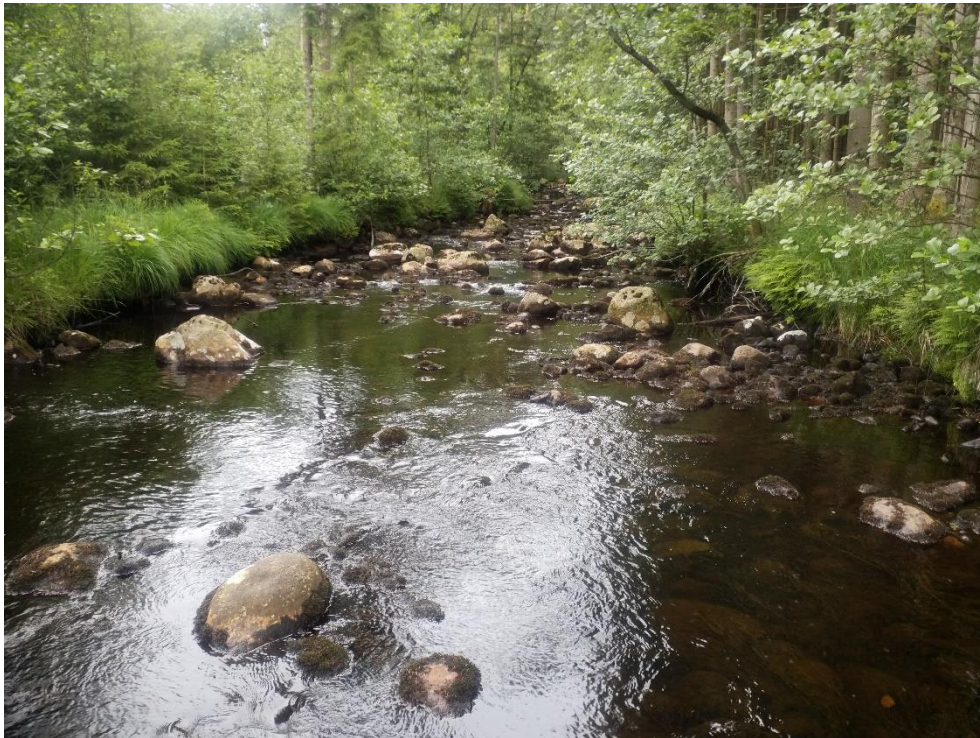
Figur 31. Delsträcka 7 i Lillån, som bedömdes ha goda förutsättningar för juvenil och vuxen öring
