NISSAN 2021

2022-06-08

ÖVERSIKT PROVPUNKTER 2021

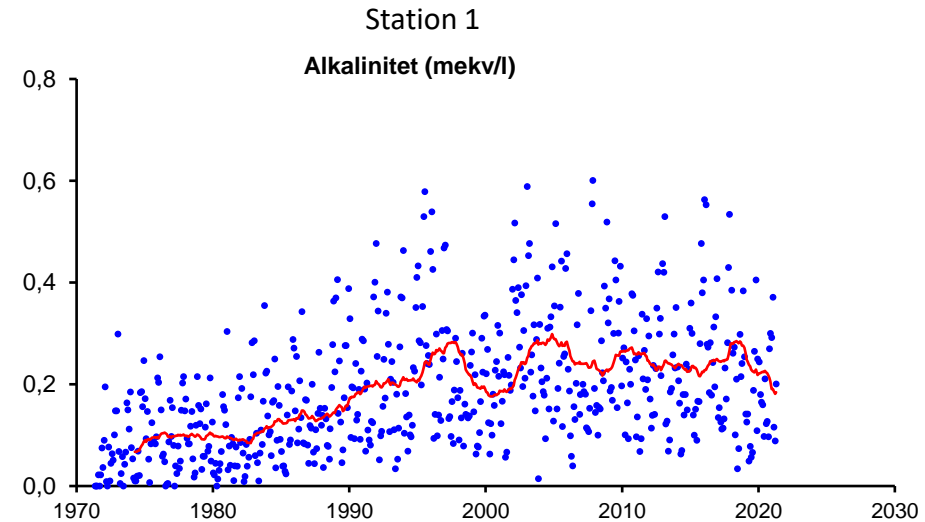
ALKALINITET (BUFFERTFÖRMÅGA)

Ökning under en lång period -
stannat av

Stor risk för surstötter på många håll

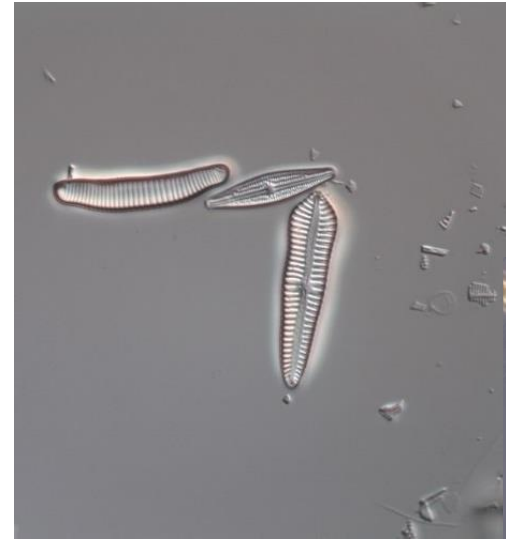
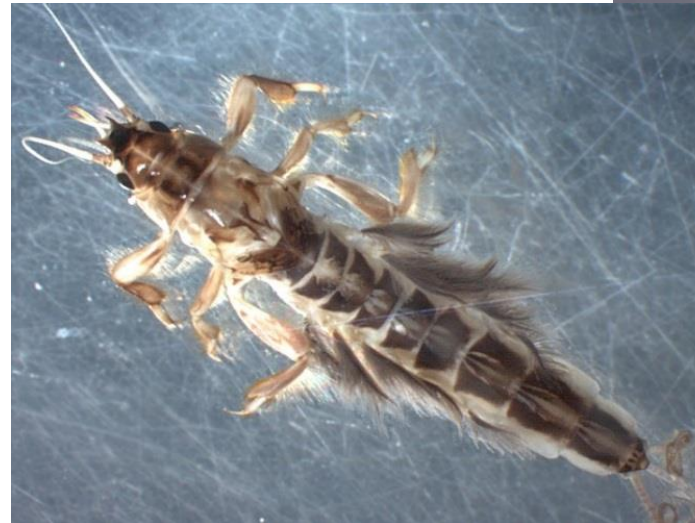
BIOLOGI STATUSKLASSNING (SURHET)

Mestadels nära neutralt

Kalkningen fungerar väl i de större vattendragen och sjöarna

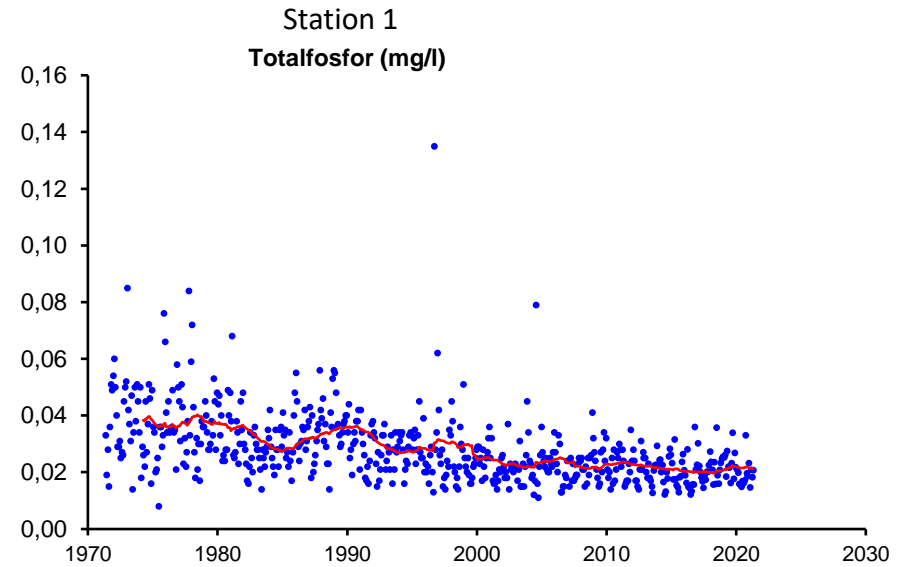
Minskande fosforhalter- möjligen stannat av.

Måttlig - hög status (totalfosfor)

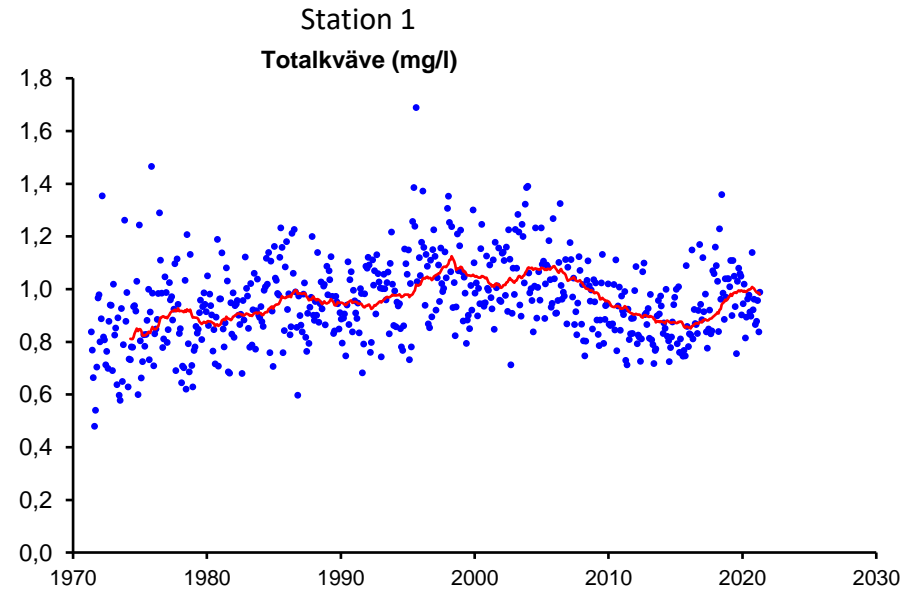
Måttligt höga – höga kvävehalter

Kvävehalterna har länge ökat, sedan ett antal år med minskning, och lite ökning igen.

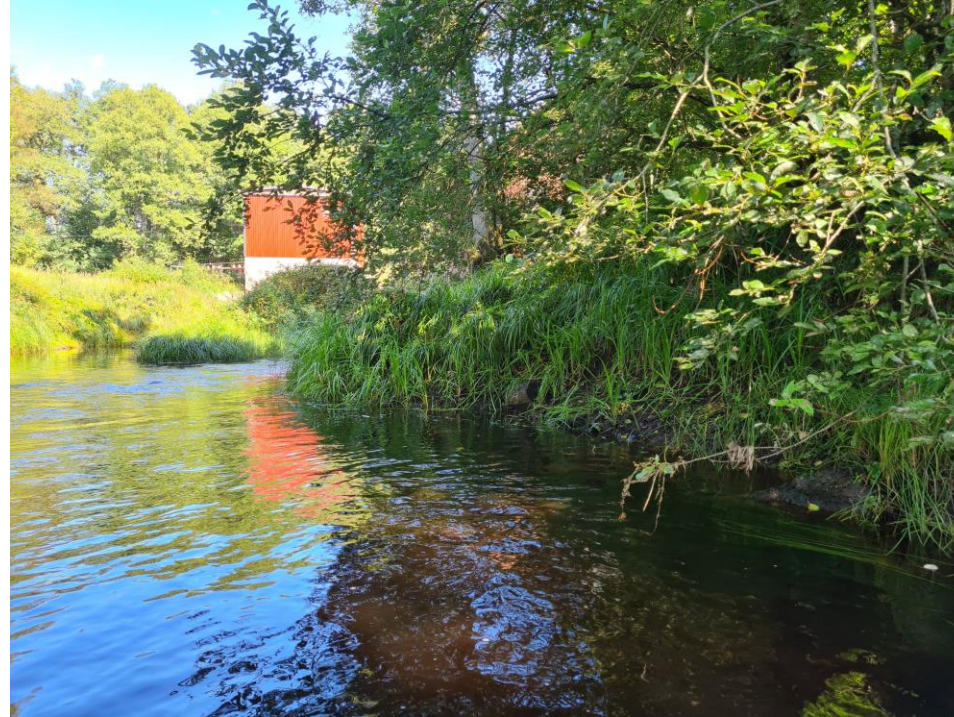
Fosfor

2021: 23,5 ton
1972-2021: 34,5 ton

Kväve

2021: 1147 ton
1972-2021: 1209 ton

Medelflöde

2021: 38,4 m³/s
1972-2021: 42,1 m³/s

Flöde och transport under medel

Cirka 11 % (kväve) respektive 18 % (fosfor) av transporten härrör från större tillståndspliktiga punktkällor

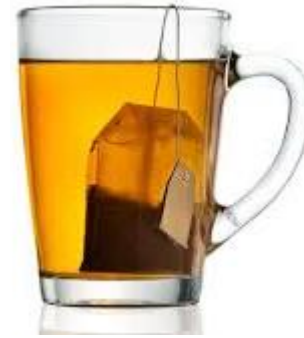
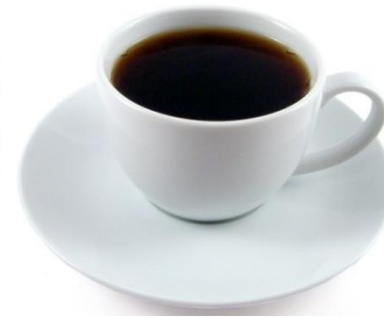
Vattnet har blivit allt brunare

Betydligt - starkt färgat vatten

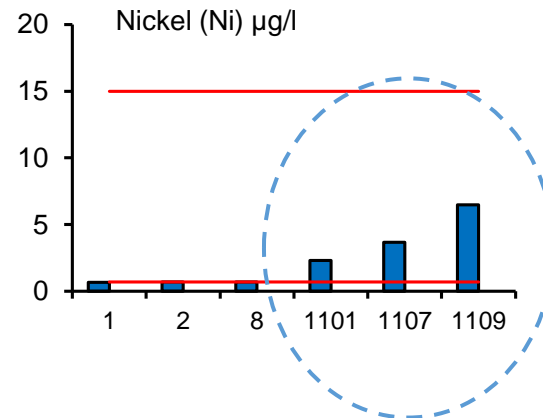
Halt i vatten

Röda linjer visar gränsen för *låg* respektive *måttligt hög* halt

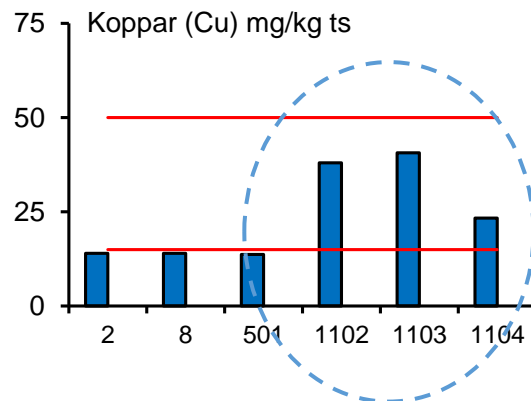
Halt i vattenmossa

Röda linjer visar gränsen för *måttligt hög* respektive *hög* halt

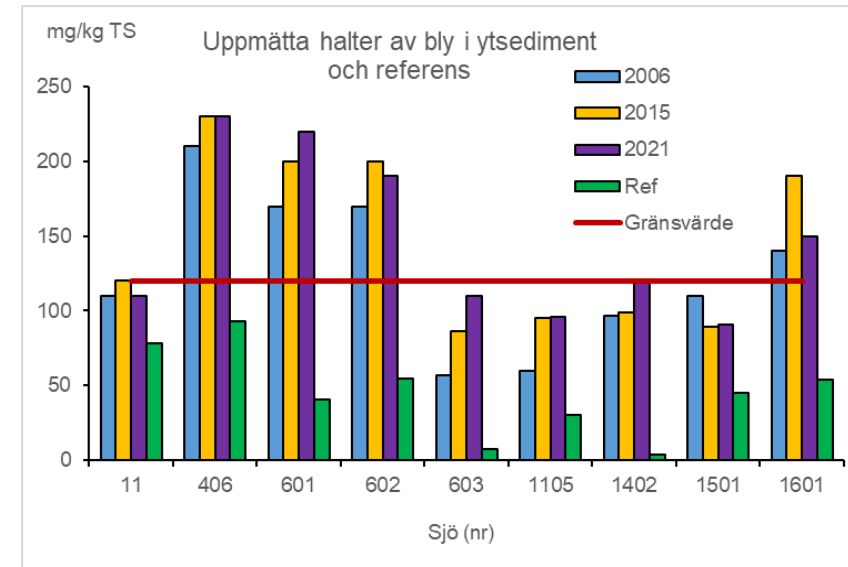
- Förhöjda halter av alla undersökta metaller
- Halter liknande 2009 och 2015
- Högre halter av kobolt i alla sjöar jämfört 2015, lägre kvicksilverhalter i sju sjöar
- Miljökvalitetsnormer för bly överskreds i fyra sjöar
- Miljökvalitetsnormer för kadmium överskreds i sju sjöar
- Miljökvalitetsnormer för koppar överskreds inte
